**PRÓBA REKONSTRUKCJI NIEISTNIEJĄCYCH OBIEKTÓW
ARCHITEKTONICZNYCH NA WYBRANYM PRZYKŁADZIE* ****

**AN ATTEMPT AT THE PHOTOGRAMMETRIC RECONSTRUCTION
OF NO LONGER EXISTING BUILDINGS OF ARCHITECTURAL INTEREST
BASED ON A SELECTED EXAMPLE**

Sławomir Mikrut, Urszula Dużyńska

Katedra Geoinformacji, Fotogrametrii i Teledetekcji Środowiska,
Akademia Górniczo-Hutnicza

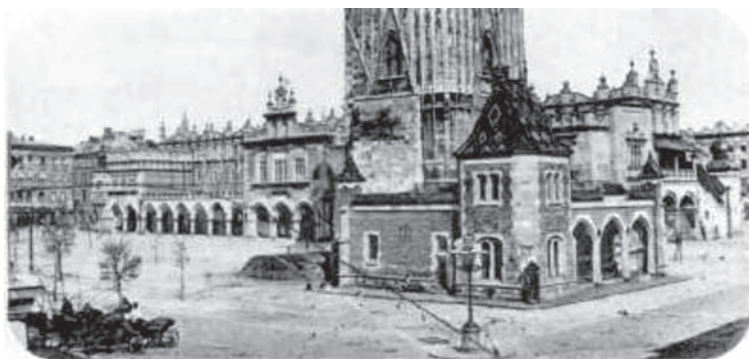
Innym przykładem było wykonanie trójwymiarowego modelu budynku na podstawie archiwalnych zdjęć niemetrycznych. Rekonstruowanym obiektem był odwach krakowski znajdujący się na Rynku Głównym obok Ratusza w latach 1882-1946 (Rys. 2).

Rys. 2. Odwach Krakowski – zdjęcie archiwalne.

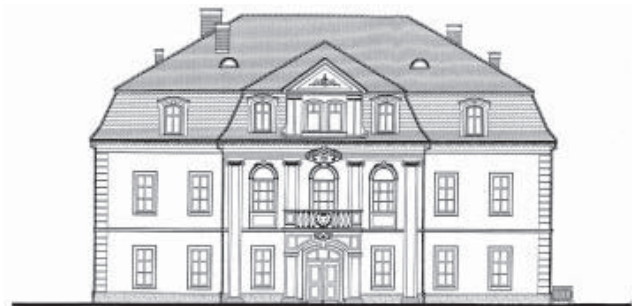
Innym przykładem było opracowanie metod szybkiego tworzenia obiektów trójwymiarowych dla środowiska wirtualnej rzeczywistości (ang. *The Virtual Reality System*) przy wykorzystaniu zdjęć cyfrowych. Przeprowadzono architektoniczną rekonstrukcję nieistniejącego już Dworku w Laskach Odrzańskich. Do tego celu wykorzystano schematy architektoniczne przedstawiające elewacje budynku (przednią, tylną i boczne) oraz rzut parteru. Materiały te były w postaci zeskanowanych planów architektonicznych w skali 1:100 (Rys. 5).

Rys. 5. Elewacja przedniej ściany Dworku w Laskach Odrzańskich.

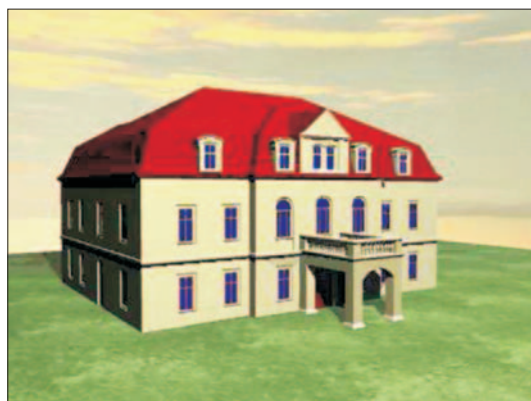
Do procedur pomiarowych wykorzystano pakiety oprogramowania BluePrint Modeler. Dzięki narzędziom korekcji perspektywicznej doprowadzono plany do postaci ortofotografii oraz przeprowadzono dla nich wstępną orientację wzajemną. Po skalibrowaniu otrzymanych ortofotografii przeprowadzono rekonstrukcję obiektu wykorzystując metodę rzutowania (Rys. 5). Na powstały trójwymiarowy model wektorowy budynku nałożono tekstury co nadało mu realistycznego wyglądu (Rys. 6).

Rys. 6. Zrekonstruowany Dworek w Laskach Odrzańskich.

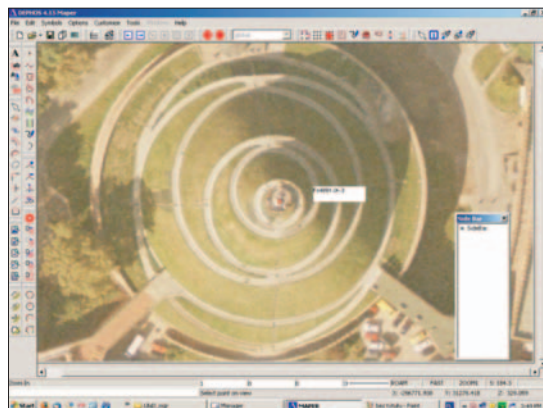
Rys. 7. Przykład fotopunktu umiejscowionego na Kopcu Kościuszki.

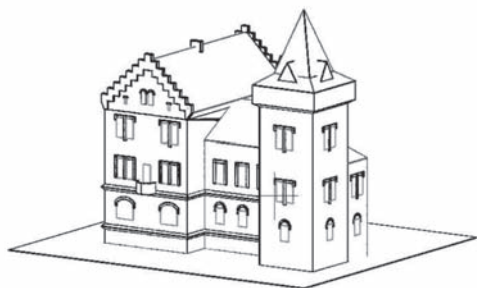
Na rysunkach 10 i 11 przedstawiono przykładową wizualizację zrekonstruowanego obiektu, którym jest nieistniejąca już Willa Rożnowskich w Krakowie, wybudowana w roku 1891.

Rys. 10. Pierwszy pełny wektorowy model 3D obiektu (nieistniejącej Willi Rożnowskich).

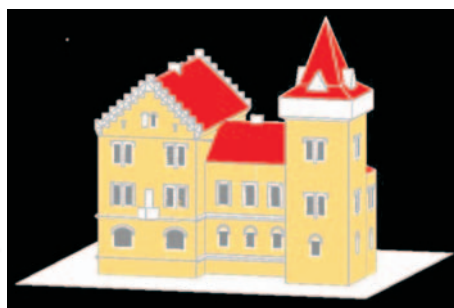
Rys. 11. Model 3D obiektu z nałożoną teksturą.
